Comune di Nole  
Citta' Metropolitana di Torino

**RESTAURO E ADEGUAMENTO IGIENICO FUNZIONALE  
DELLO STABILE DI PROPRIETA' COMUNALE  
CASA PEROTTI**

Progetto Preliminare  
*Integrazione*

Relazione illustrativa, quadro di spesa complessivo e  
documentazione fotografica

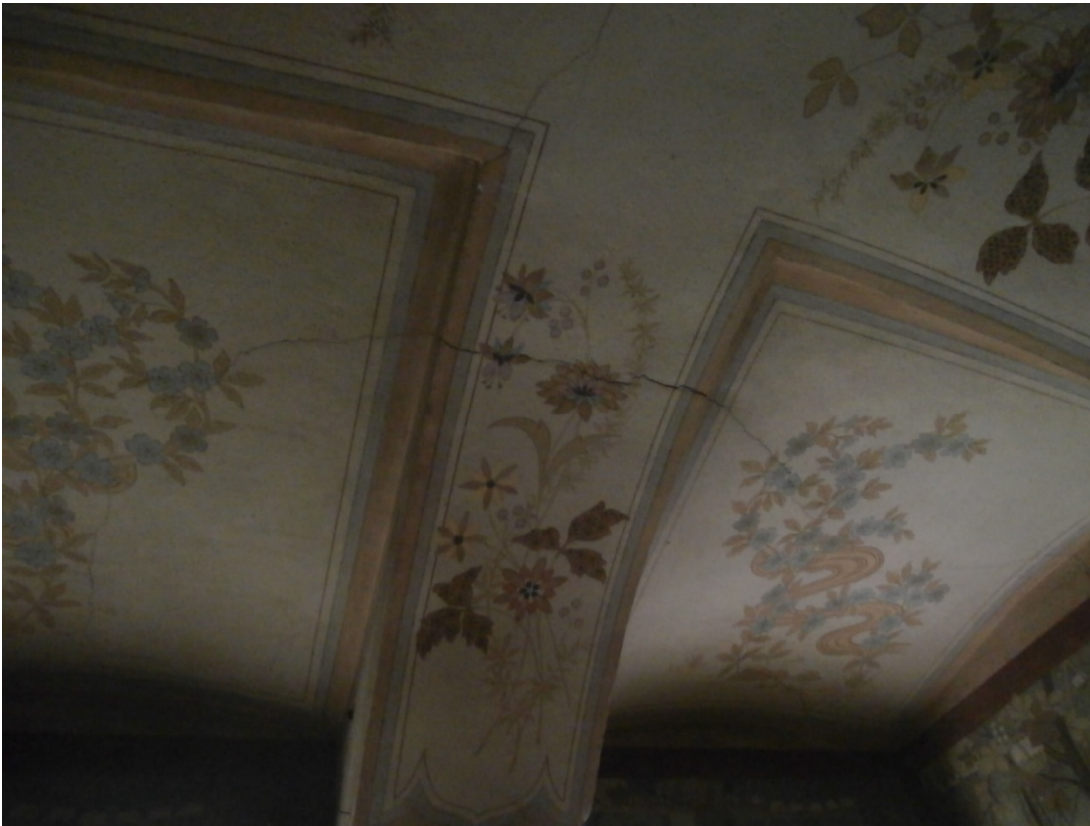
In particolare l'edificio principale (villa) presenta, all'interno delle camere prospicienti il giardino sud al piano terreno, delle lesioni in corrispondenza gli spigoli delle murature, alcune anche rilevabili sul lato esterno lungo la via XXIV Maggio, e delle volte a padiglione con lunette tutte riconducibili ad un cinematismo della parete perimetrale verso il giardino. Tali lesioni risultano concentrate in corrispondenza di tale parete e presentano nella loro distribuzione planimetrica uno schema riconducibile ad un effetto ad "arco" sotteso alle estremità della parete in oggetto. Ai piani superiori alcune delle volte a padiglione sono state sostituite con solai in putrelle e tavelloni in laterizio con orditura parallela alla parete in oggetto. Nella volta a padiglione residua, al piano secondo, si rileva la presenza di una lesione ortogonale alla parete presumibilmente in posizione coincidente con una catena in acciaio e generata dalla stessa sottoposta a deformazione sotto la sollecitazione indotta dalla parete in movimento. Tra le prime putrelle ed i tavelloni dei solai oggetto di rifacimento in adiacenza alla parete incriminata si rileva una lesione anch'essa generata dal movimento della predetta parete. Il pavimento in marmette all'ultimo piano presenta evidenti segni di movimento con sollevamenti prossimi al centimetro. Anche il pavimento del portico antistante il giardino e prospiciente la parete incriminata presenta forti irregolarità e sollevamenti.

Lesioni delle volta di piano terra

- b. Inserimento di tiranti in barre Dywidag all'estradosso delle volte sul piano terreno e primo, previa rimozione delle pavimentazioni (da conservare per il successivo riutilizzo) e del materiale di riempimento, esecuzione dei fori di inserimento nelle murature portanti perimetrali e successiva messa in tensione e ricoprimento;

- d. Esecuzione di rinforzo strutturale, mediante l'utilizzo di un sistema composito a base di rete in fibra di basalto e acciaio Inox AISI 304, con speciale trattamento alcali-resistente con resina all'acqua priva di solventi, impregnata con malta minerale tixotropica, a base di calce idraulica naturale, in modo da inglobare totalmente il tessuto;

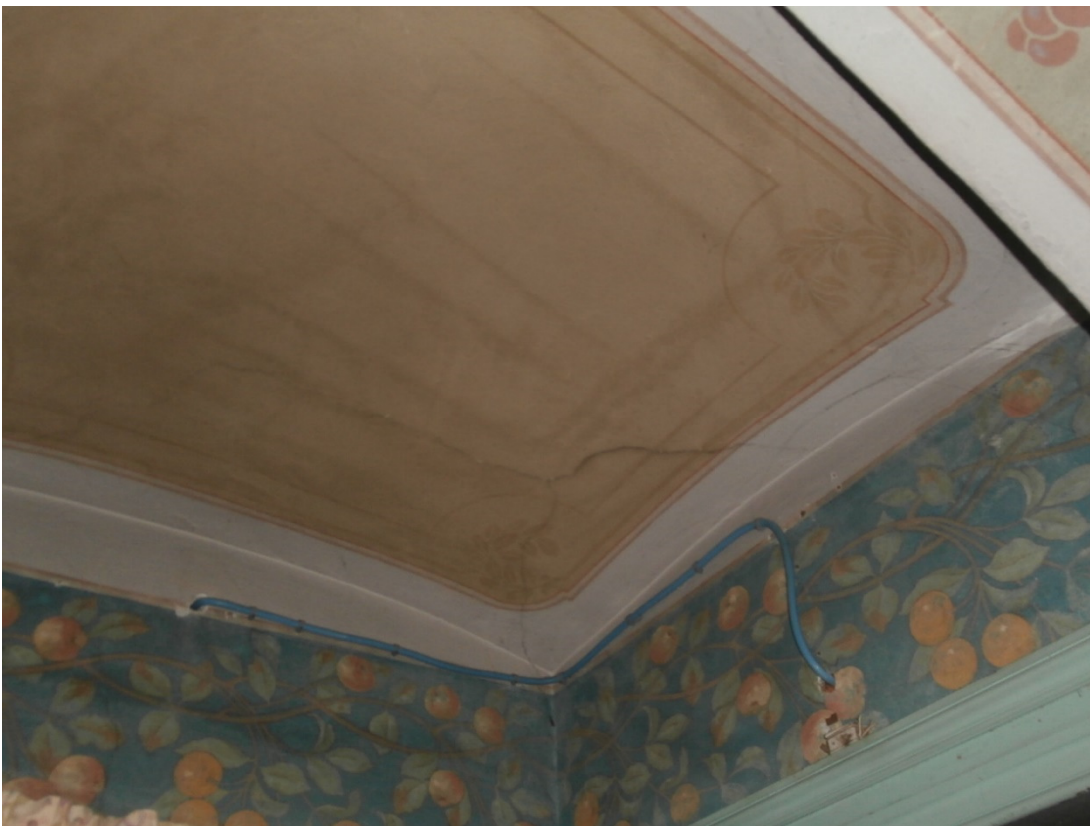
Lesioni delle volta di piano primo

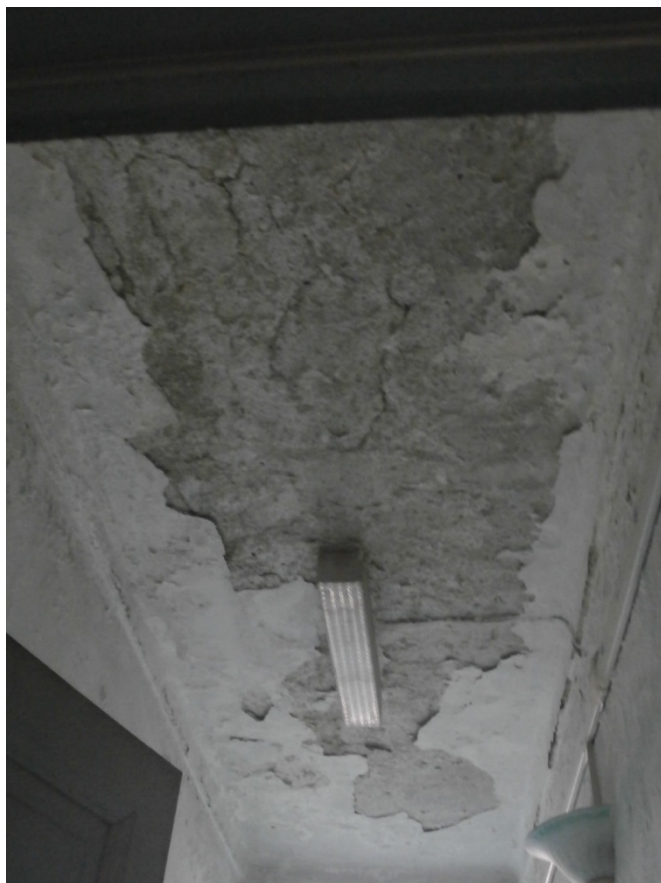
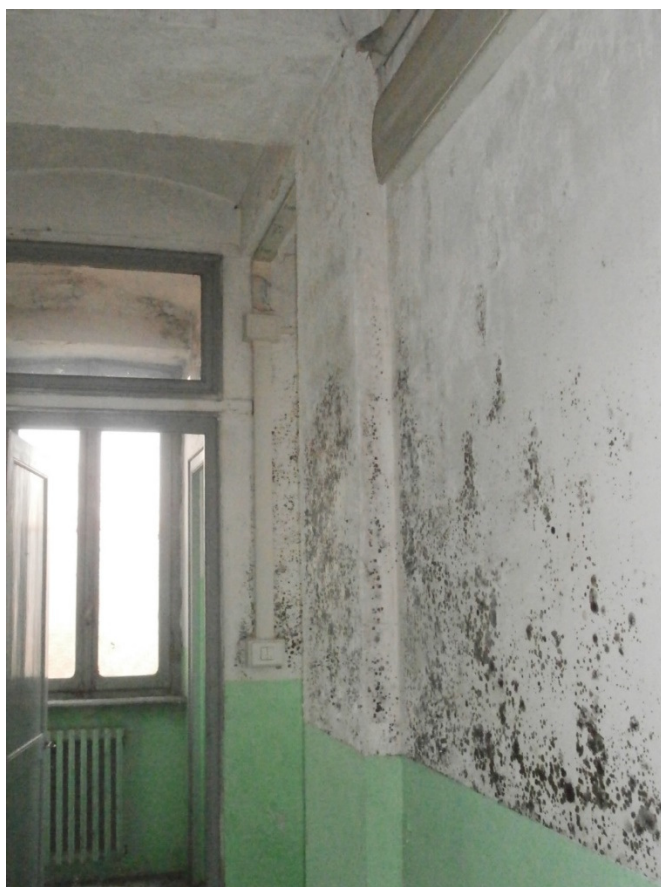
Danni dovuti alla perdita del 2013

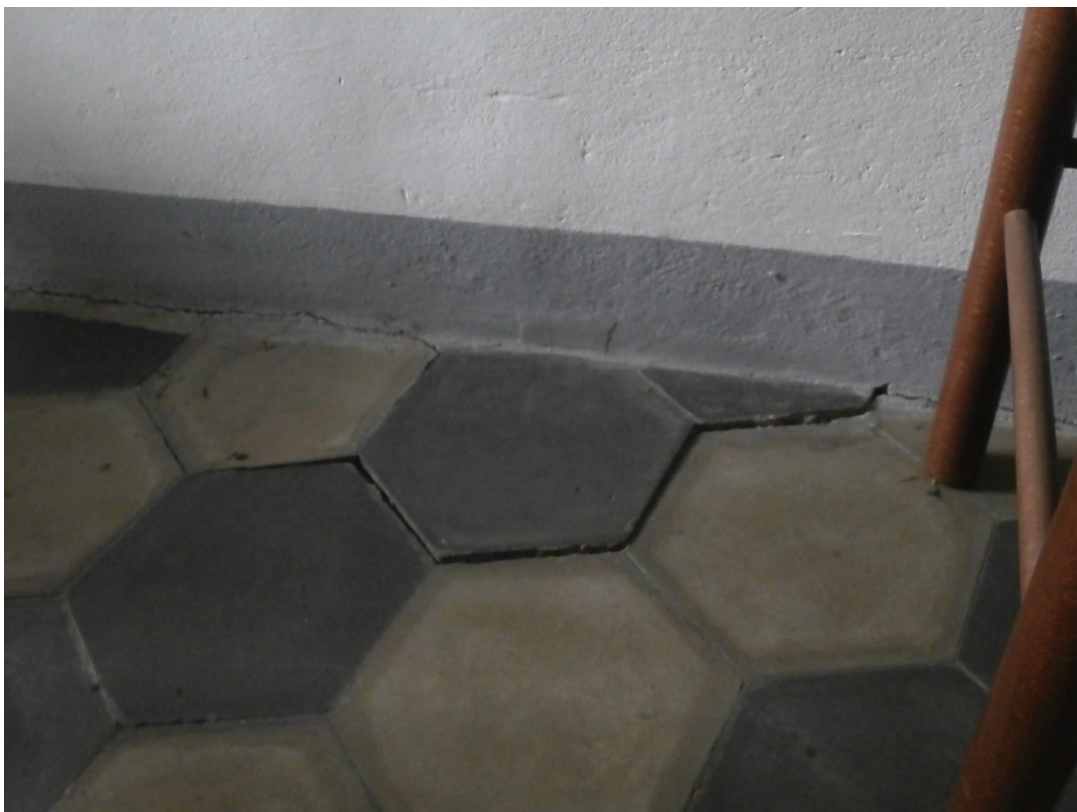
Distacco dei pavimenti

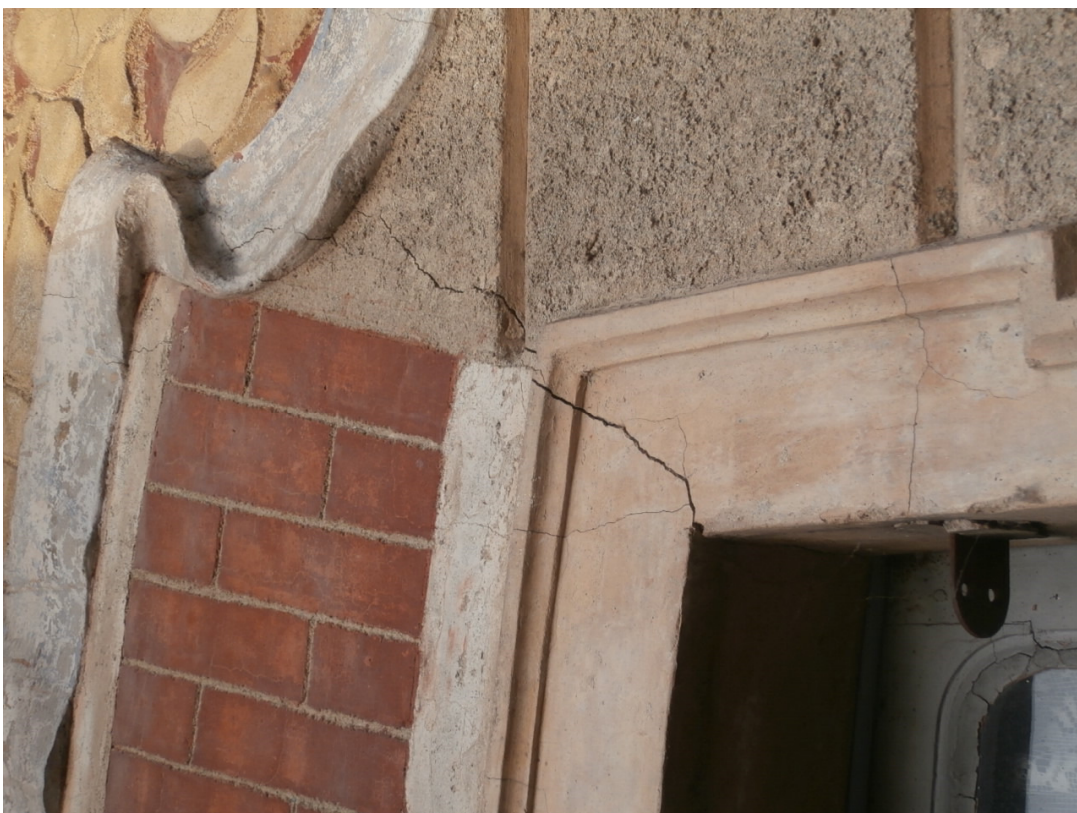
Lesioni sulla facciata sud

- a. Realizzazione di una sottomurazione della parete oggetto di dissesto a livello delle fondazioni del piano interrato mediante l'inserimento a conci alternati di ampiezza massima di 1,00 – 1,50 metri di un cordolo armato;

- c. Realizzazione di un cordolo in C.A. per l'ancoraggio della parete oggetto di cinetismo in tutta la sua lunghezza alle estremità tirantate con l'inserimento di connettori inghisati con ancorante chimico in corrispondenza di tutti i maschi murari;
