ADEGUAMENTO SISMICO SCUOLA PRIMARIA F.LLI PAGLIERO

TITOLO: **RELAZIONE TECNICA CON
CARATTERIZZAZIONE MECCANICA DEI
MATERIALI STRUTTURA ESISTENTE**

**Indagini strutturali l'edificio Scolastico
denominato "F.lli Pagliero sito in Via
Madonna della Neve 30, San Maurizio
Canavese (TO)**

Prove di carico statiche su strutture in c.a. dell'edificio Scolastico denominato "F.lli Pagliero" sito in Via Madonna della Neve 30, San Maurizio Canavese (TO)

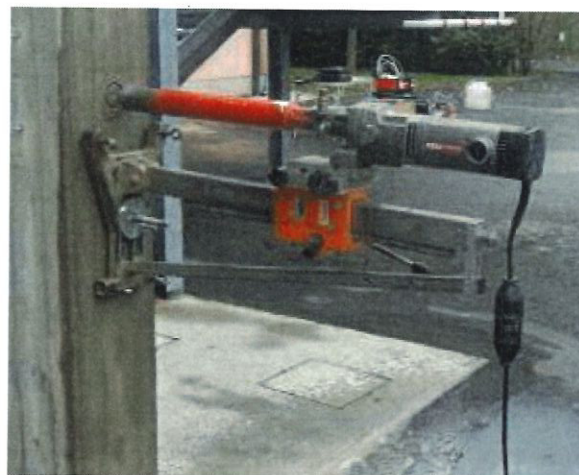
Preventivamente all'esecuzione del prelievo si effettua una indagine pacometrica al fine di ridurre al minimo il rischio di taglio delle armature presenti. La strumentazione viene successivamente fissata all'elemento strutturale mediante tassello meccanico, la prova viene condotta con raffreddamento ad acqua. La profondità del prelievo è tale da ricavare, in seguito alle rettifiche effettuate in laboratorio, un rapporto altezza/diametro pari a circa 1, tuttavia la rottura della porzione interna all'elemento strutturale può avvenire in modo scomposto imponendo l'adozione di rapporti inferiori all'unità.

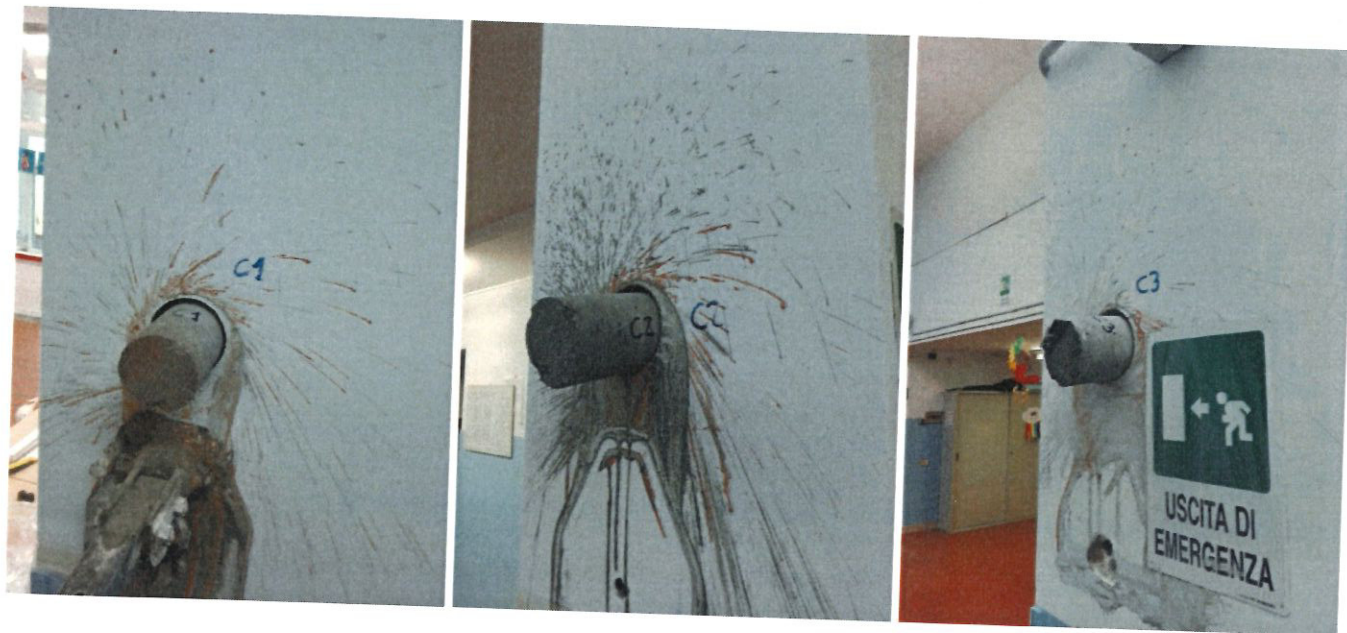
Carotaggi C1, C2 e C3

Codice	Diam. Netto [mm]	Elemento strutturale	Tipo di prelievo	Esame visivo del provino	Lunghezza della carota prelevata(mm)	Tipologia di foro
C1	95	PILASTRO	Orizzontale	Superficie liscia	200	Non passante
C2	95	PILASTRO	Orizzontale	Superficie liscia	160	Non passante
C3	95	PILASTRO	Orizzontale	Superficie liscia	155	Non passante
C4	95	PILASTRO	Orizzontale	Superficie liscia	140	Non passante
C5	95	PILASTRO	Orizzontale	Superficie liscia	227	Non passante
C6	95	PILASTRO	Orizzontale	Superficie liscia	154	Non passante
C7	94	PILASTRO	Orizzontale	Superficie liscia	166	Non passante
C8	95	PILASTRO	Orizzontale	Superficie liscia	163	Non passante
C9	94	PILASTRO	Orizzontale	Superficie liscia	115	Non passante
C10	94	PILASTRO	Orizzontale	Superficie liscia	158	Non passante

Le strutture soggette a operazioni di carotaggio sono state ripristinate mediante l'utilizzo di malta strutturale Kerakoll Geolite 10

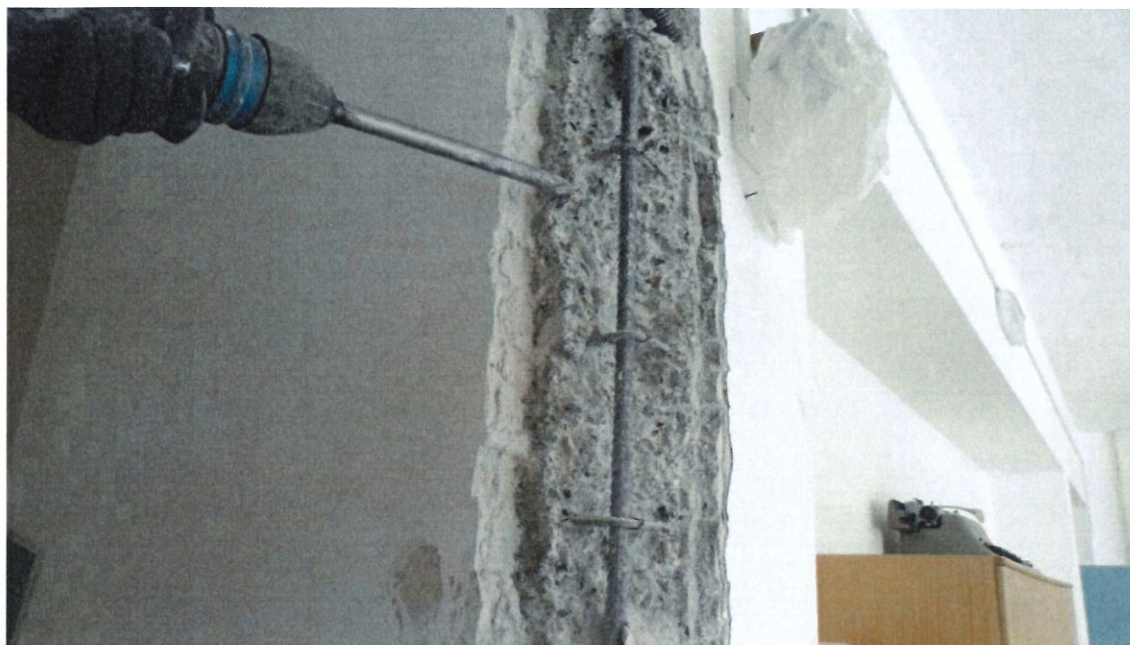
Il prelievo delle armature, ai fini dell'esecuzione delle prove di trazione in laboratorio, viene effettuato previa rimozione del copriferro di calcestruzzo per una lunghezza pari a circa 40-45cm.

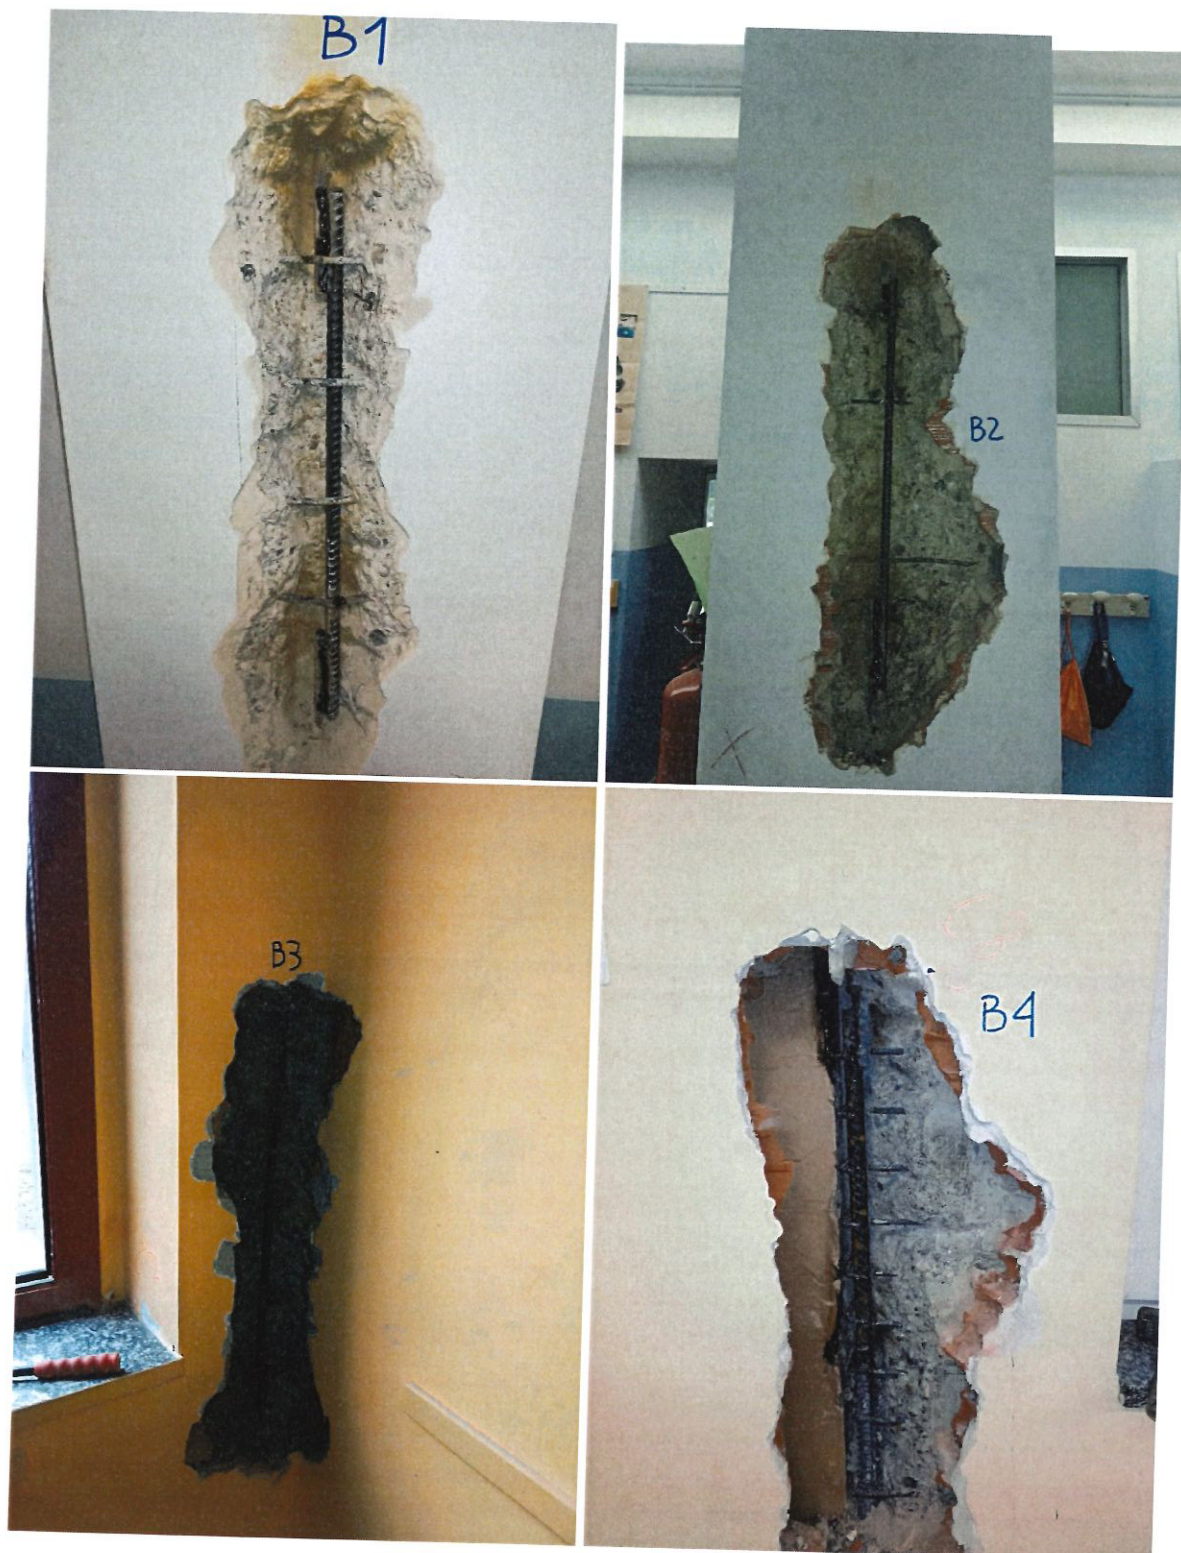
Prelievi di barra d'armatura B1, B2, B3 e B4

CODICE	STRUTTURA	Ø (mm)	TIPO
B2	PILASTRO	12	NERVATO
B2	PILASTRO	12	NERVATO
B3	PILASTRO	12	NERVATO
B4	PILASTRO	20	NERVATO

I campioni di barra prelevati sono stati ripristinati mediante saldatura di nuova barra, previa verifica della saldabilità dell'acciaio costituente l'armatura.

Il copriferro è stato ripristinato mediante l'utilizzo di malta strutturale Kerakoll Geolite 10
